## COMUNE DI PARZANICA

### STUDIO RELATIVO ALL'INDIVIDUAZIONE DEL RETICOLO IDROGRAFICO MINORE E DELLE FASCE DI RISPETTO

RELAZIONE TECNICA

DICEMBRE 2020

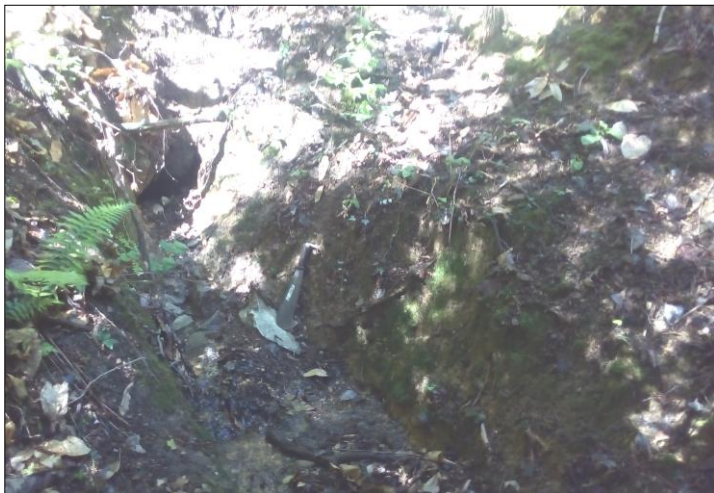
Corso d'acqua **PARZ 02** (sigla utilizzata nel RIM 2003): sorgente con stillicidio (quota 771 m slm): settore di impluvio di cui è proposto lo stralcio dal corso d'acqua **03016159\_0048** (sigla adottata nel RIM attualmente in elaborazione)

- per il corso d'acqua **PARZ 02** - **identificato attualmente dalla nuova sigla 03016159\_0048** - si propone lo stralcio dal RIM del tratto posto a quote superiori a 698 m slm;
- per il corso d'acqua **PARZ 03** si propone lo stralcio dell'intero corso d'acqua.

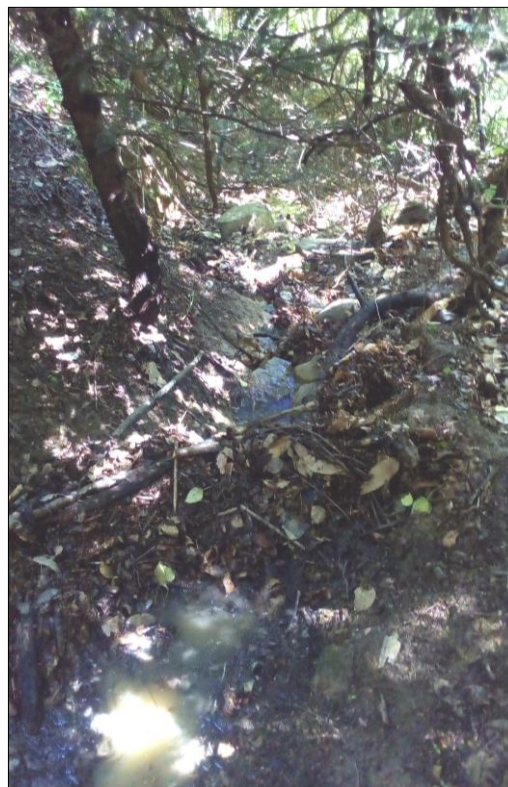
Corso d'acqua **PARZ 02** (sigla adottata nel RIM 2003): presenza di acqua sul fondo dell'impluvio, da quota 771 a 760 m slm circa: settore di impluvio di cui è proposto lo stralcio dal corso d'acqua **03016159\_0048** (sigla adottata nel RIM attualmente in elaborazione)

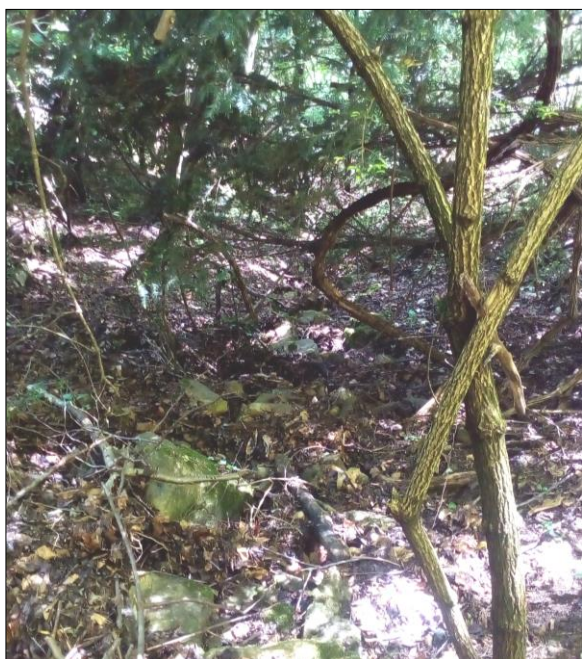
Corso d'acqua **PARZ 02** (sigla adottata nel RIM 2003): fondo dell'alveo, da quota 760 a 660 m slm circa: settore di impluvio di cui è proposto lo stralcio dal corso d'acqua **03016159\_0048** (sigla adottata nel RIM attualmente in elaborazione)

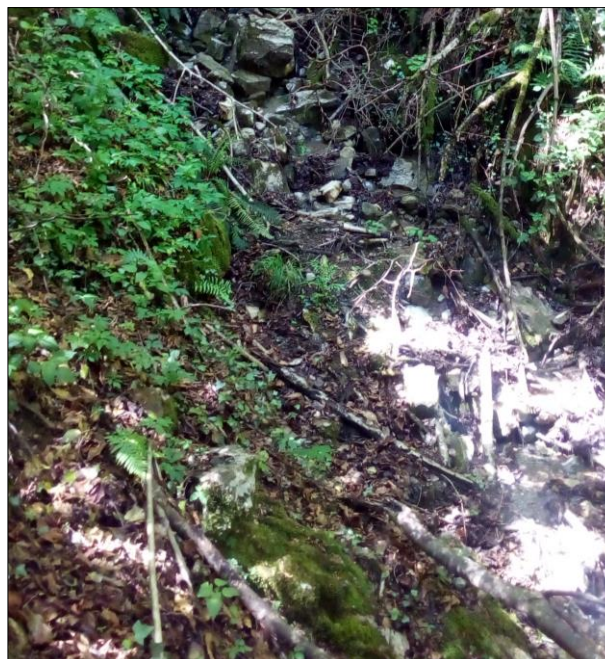
Corso d'acqua **03016159\_0048** (ex **PARZ 02** secondo nomenclatura adottata nel RIM 2003): fondo dell'alveo da quota 660 m slm circa; vi è acqua sul fondo dell'impluvio

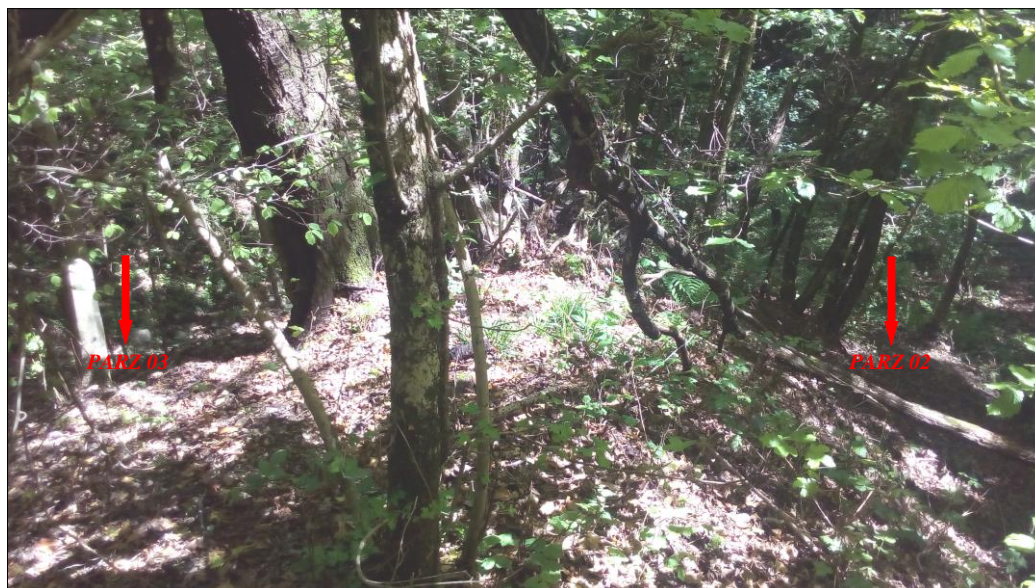
*Punto di confluenza ubicato a quota 698 m slm tra gli impluvi PARZ 02 e PARZ 03 (identificati secondo la nomenclatura adottata nel RIM 2003), vista da valle verso monte*

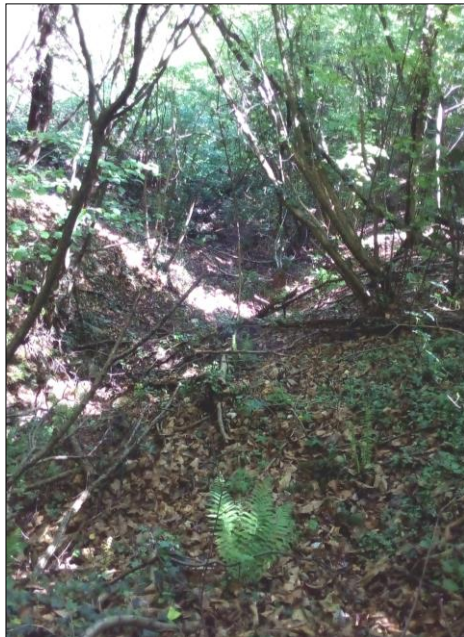
*Impluvio PARZ 03 (secondo la nomenclatura adottata nel RIM 2003): fondo dell'alveo a quota 710 m slm*

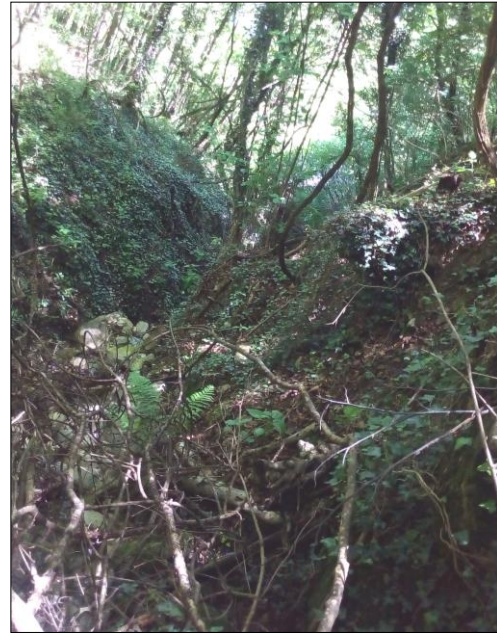
*Impluvio PARZ 03 (secondo la nomenclatura adottata nel RIM 2003): fondo dell'alveo a quota 725 m slm*

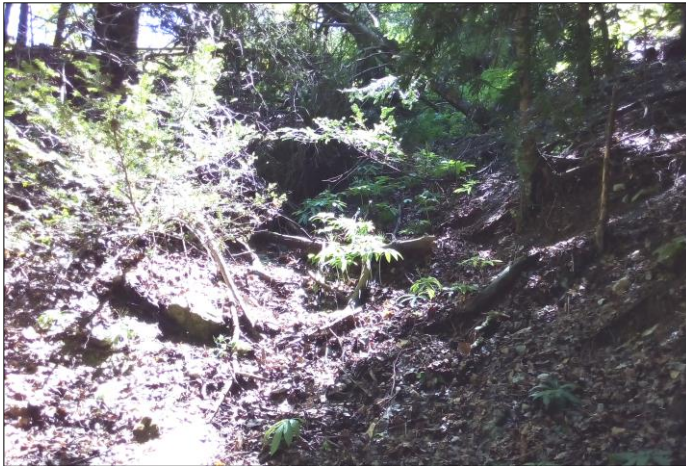
*Avvallamento di quota 795 m slm circa, in corrispondenza del punto in cui dovrebbe avere inizio secondo il RIRU il corso d'acqua identificato con la sigla 03016159\_0009; punto di ripresa da valle verso monte*

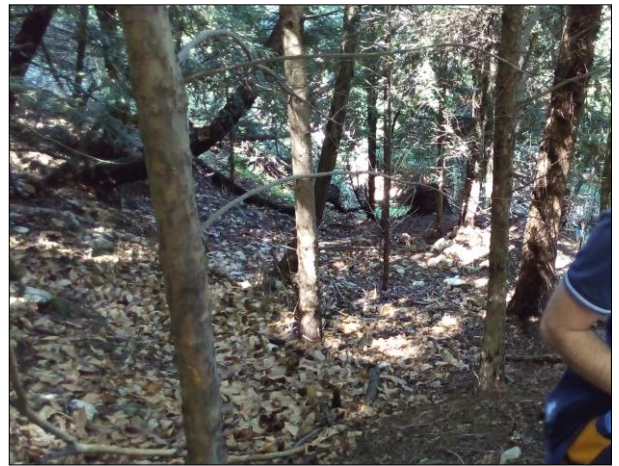
*Avvallamento di quota 795 m slm circa, in corrispondenza del punto in cui dovrebbe avere inizio secondo il RIRU il corso d'acqua identificato con la sigla 03016159\_0009; punto di ripresa da monte verso valle*

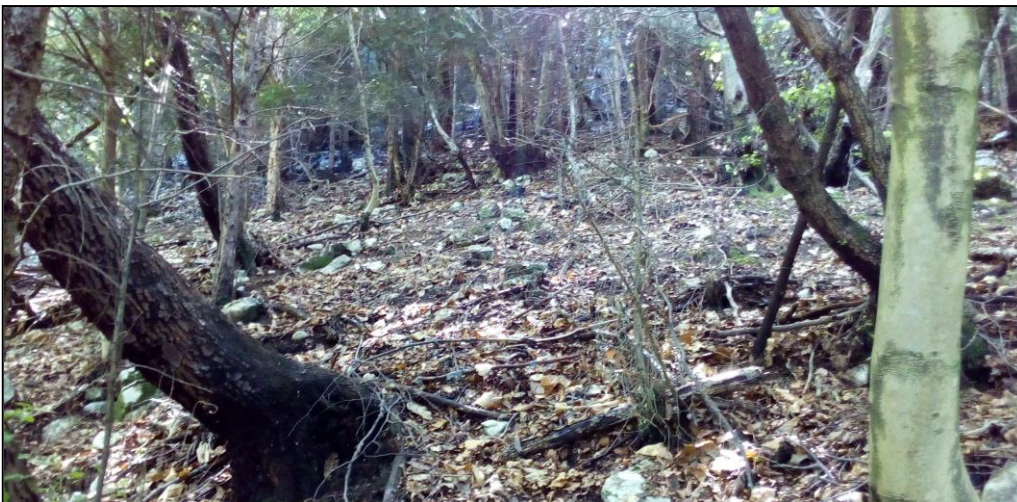
*Stato dei luoghi in corrispondenza di quota 750 m slm circa (RIM 2018: proposta di modifica del corso d'acqua 03016159\_0009)*

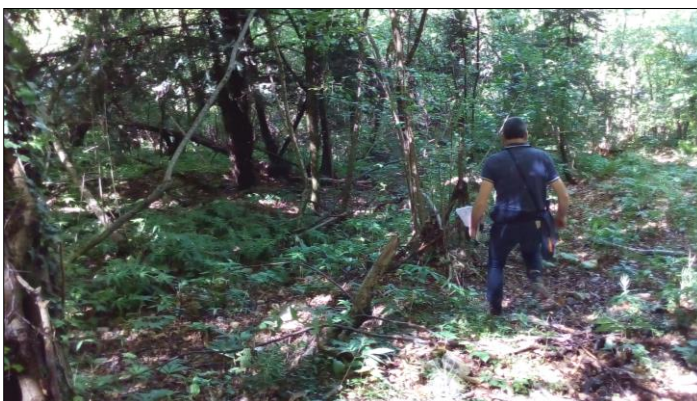
*Stato dei luoghi in corrispondenza di quota 715 m slm circa, a monte della sede stradale di quota 705 m (RIM 2018: proposta di modifica del corso d'acqua 03016159\_0009)*

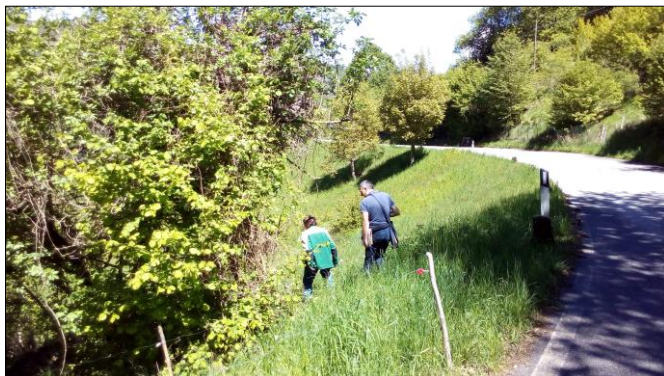
*Punto nel quale il corso d'acqua 03016159\_0009 dovrebbe intersecare la sede stradale di quota 705 m slm (nell'immagine è visibile il versante ai valle della strada): non si rileva la presenza nè di tombotti, né di tubazioni*

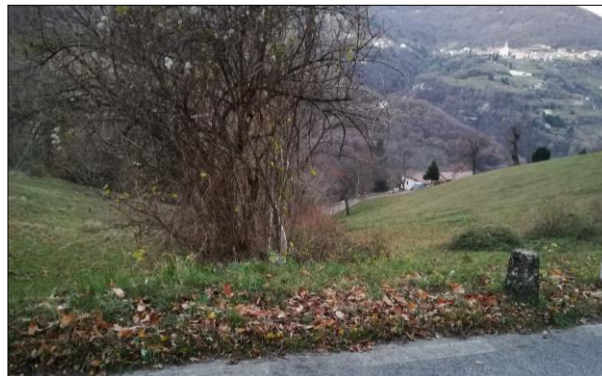
*Punto nel quale il corso d'acqua 03016159\_0009 dovrebbe intersecare la sede stradale di quota 705 m slm (nell'immagine è visibile il versante ai valle della strada): non si rileva la presenza nè di tombotti, né di tubazioni*

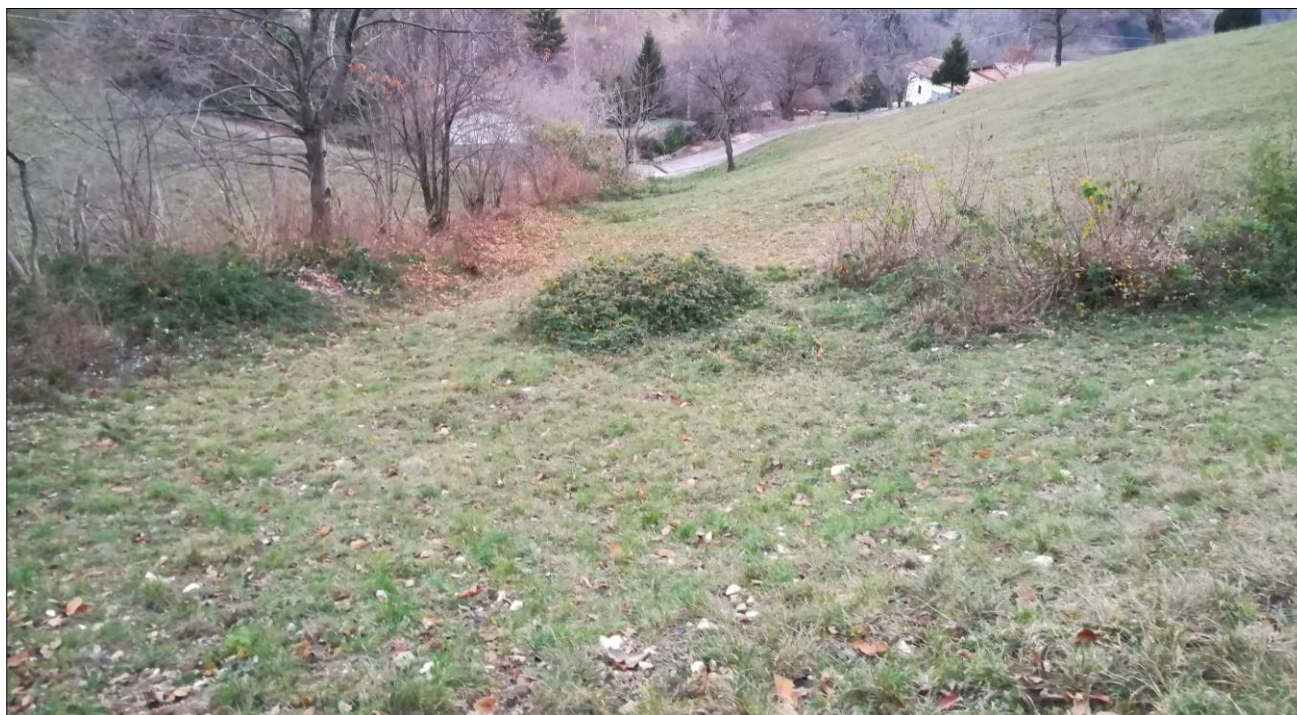
*Quota 705 m slm: immagine fotografica ripresa dalla sede stradale verso valle: è visibile semplicemente un leggero avvallamento nel tratto in cui il RIRU e il RIM 2003 riportano il tracciato del corso d'acqua identificato nel presente lavoro dalla sigla 03016159\_0009, la cui quota di inizio è invece localizzata a 675 m slm circa*

La correzione proposta in questa sede relativamente al corso d'acqua identificato con la sigla **03016159\_0009** (ex BG150-10) consiste quindi nello stralcio dal reticolo minore della parte iniziale del corso d'acqua, da quota 715 a quota 675 m s.l.m., come si osserva nell'immagine seguente.

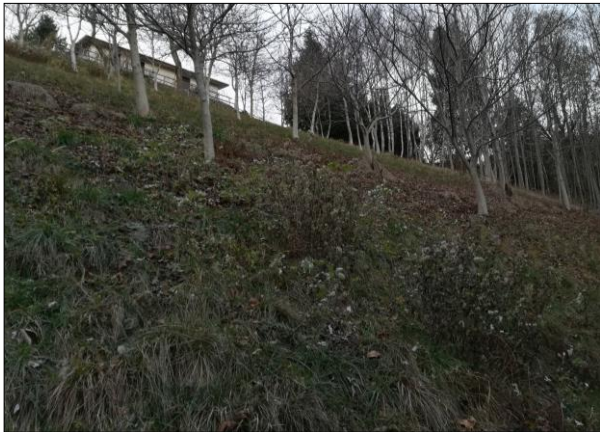
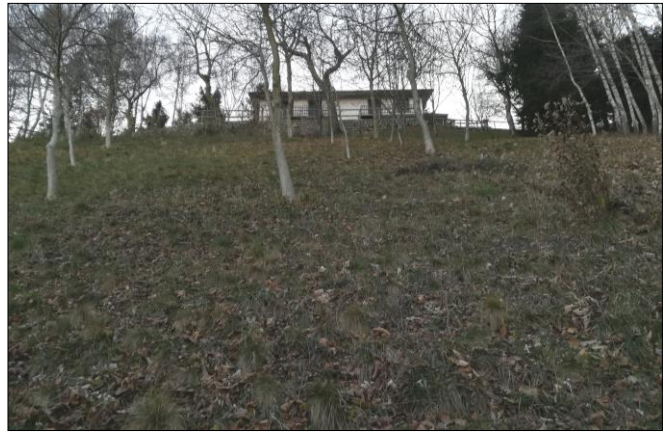
Tuttavia, in base ai sopralluoghi effettuati e come si osserva nella documentazione fotografica della pagina seguente, si può affermare che sul terreno non vi è alcuna traccia morfologica che evidenzia l'esistenza dell'impluvio.

Tratto di versante sottostante all'abitazione di quota 1010 m slm circa, localizzata in corrispondenza della forcella tra il Monte Mandolino e il Monte Cremona: non vi sono evidenze morfologiche di corsi d'acqua. Ripresa fotografica da valle verso monte.

La correzione proposta in questa sede relativamente al corso d'acqua precedentemente identificato, secondo la cartografia del RIRU, come affluente di destra del corso d'acqua 03016159\_0016 consiste nello stralcio dal reticolo minore dell'intero corso d'acqua, come si vede nell'immagine sottostante, che mostra un estratto della cartografia del RIM 2020.

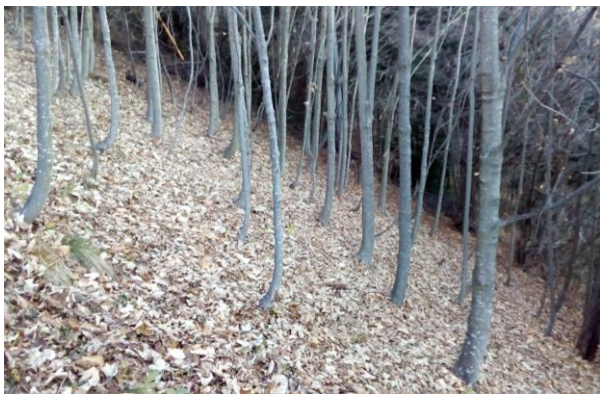
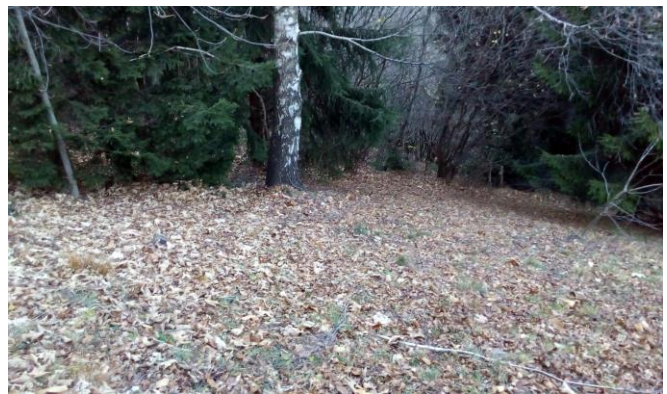
Tratto di versante sottostante all'abitazione di quota 1010 m slm circa, localizzata in corrispondenza della forcella tra il Monte Mandolino e il Monte Cremona: non vi sono evidenze morfologiche di corsi d'acqua. Ripresa fotografica da monte verso valle.

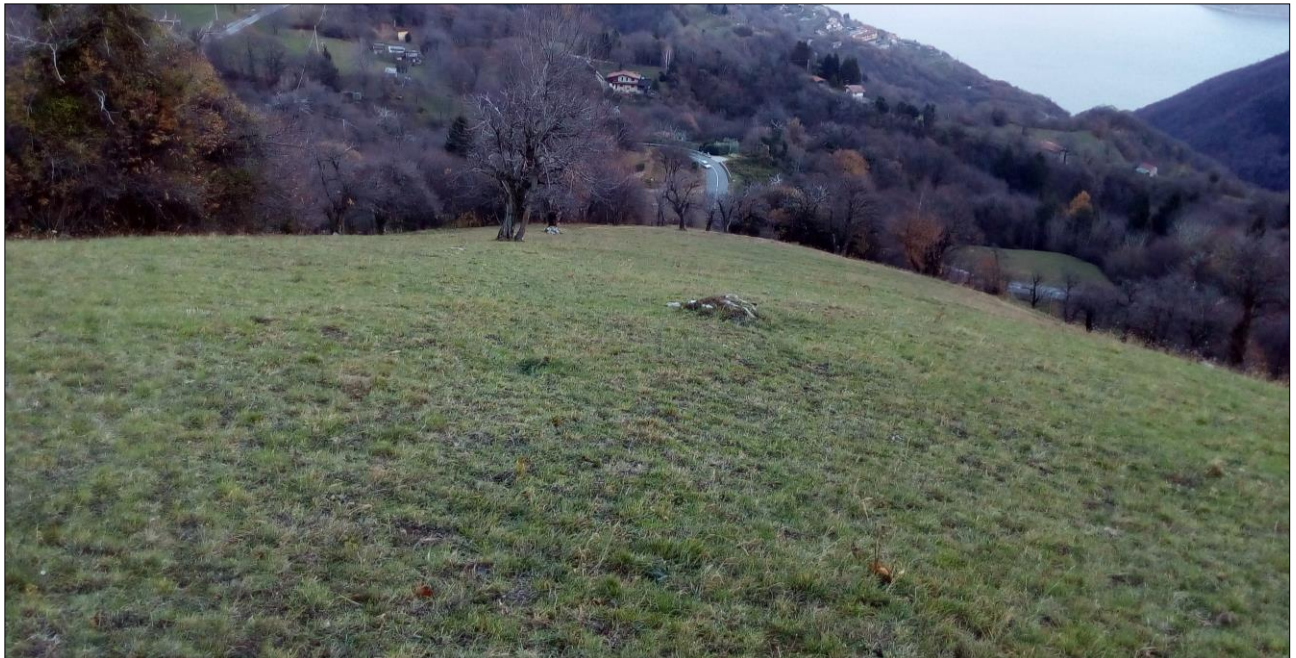
In seguito ai sopralluoghi effettuati, tuttavia, come si osserva nella documentazione fotografica sottostante, si può affermare che sul terreno non vi è alcuna indicazione morfologica che evidenzii l'esistenza dell'impluvio in questione.

*Ripresa fotografica da monte verso valle, quota 835 m slm circa: non vi sono evidenze morfologiche che provino l'esistenza del corso d'acqua identificato dal RIRU come affluente di destra dell'impluvio con sigla 03016159\_0019.*

La correzione proposta in questa sede relativamente al corso d'acqua precedentemente identificato, secondo la cartografia del RIRU, come affluente di destra del corso d'acqua 03016159\_0019 consiste nello stralcio dal reticolo minore dell'intero corso d'acqua, come si vede nell'immagine sottostante, che mostra un estratto della cartografia prodotta nel presente lavoro (RIM 2020).

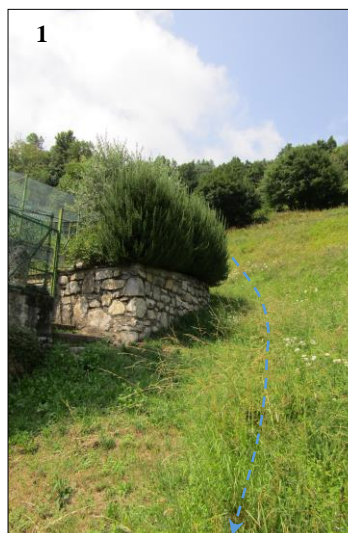
Posizione 1: (ripresa dal basso verso l'alto) le acque seguono la conformazione dei luoghi e la linea di massima pendenza, quindi la linea che identifica il corso d'acqua non è rappresentata dalla linea rossa di raccordo tra le isoipse presenti sulla base topografica.

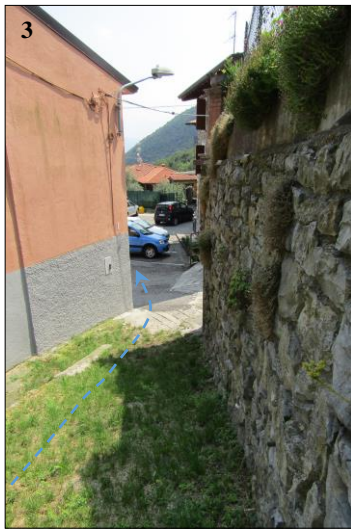
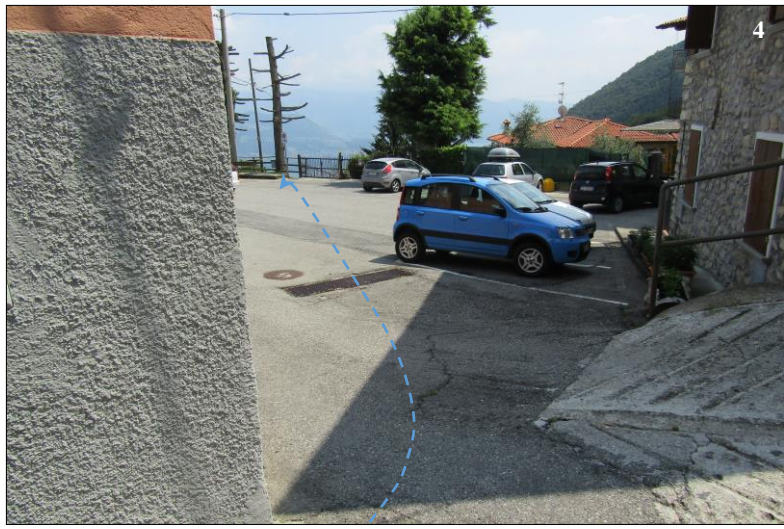
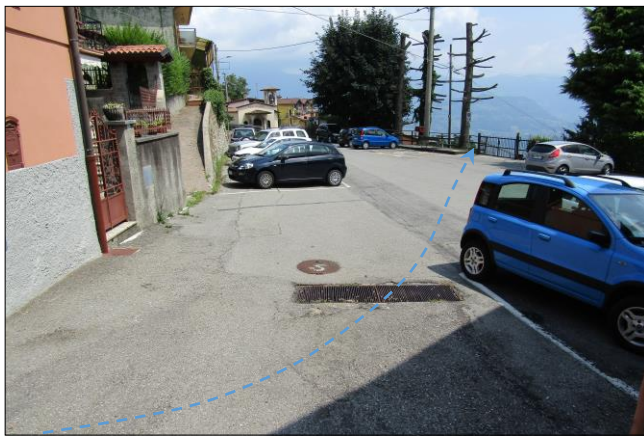
*Posizione 3: (ripresa fotografica dall'alto verso il basso) le acque seguono la conformazione dei luoghi e sfociano nella piazza, passando nel vicoletto tra gli edifici;*

*Posizione 4: (ripresa fotografica dal vicolo verso la piazza) la conformazione e la leggera, ma ben evidente pendenza dei luoghi indirizza le acque verso l'estremità opposta della piazza;*

*Posizione 5: ripresa fotografica della piazza; Nelle tre immagini è evidenziato in blu il percorso delle acque, cartografato nel presente studio del RIM.*

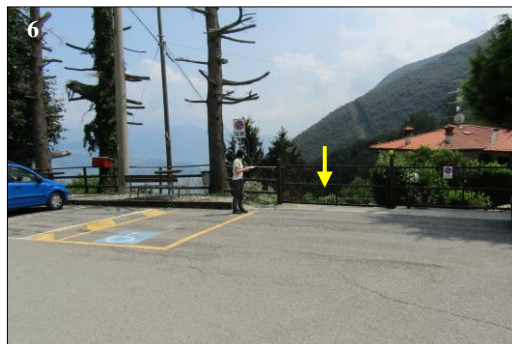
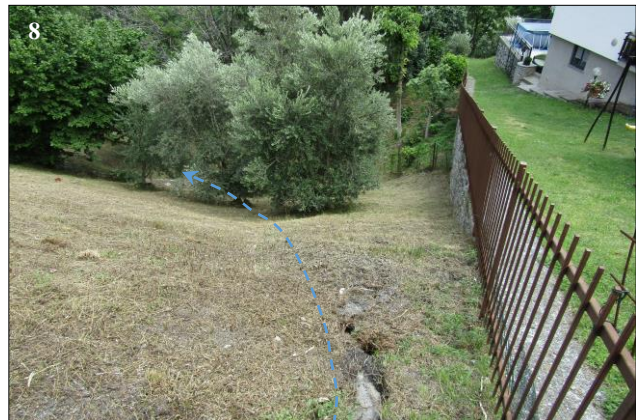
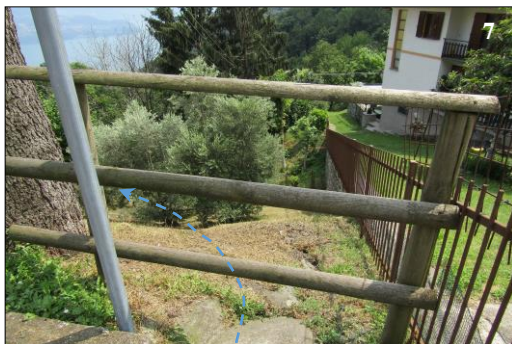
*Posizione 6: ripresa fotografica della piazza; la freccia gialla indica il punto in cui le acque si riversano a valle;*

*Posizione 7: (dettaglio del punto in cui le acque si riversano a valle dalla piazza);*

*Posizione 8: ripresa fotografica della piazza verso il basso; le acque seguono la linea di massima pendenza e il leggero avvallamento delineato, allontanandosi quindi dal muro di contenimento che si intravede a destra nella fotografia.*

*Nelle immagini è evidenziato in blu il percorso delle acque, cartografato nel presente studio del RIM.*

Come si vede chiaramente nelle fotografie delle pagine precedenti, all'interno del centro abitato di Acquaiole si trovano delle griglie che raccolgono le acque provenienti dai due corsi in esame e le convogliano nella rete fognaria. Nel caso di forti piogge però le griglie sono insufficienti a smaltire le acque, soprattutto per il corso posto più ad est (03016159\_0048), che scorrono in superficie seguendo la conformazione dei siti e riversandosi a valle lungo la linea di massima pendenza.

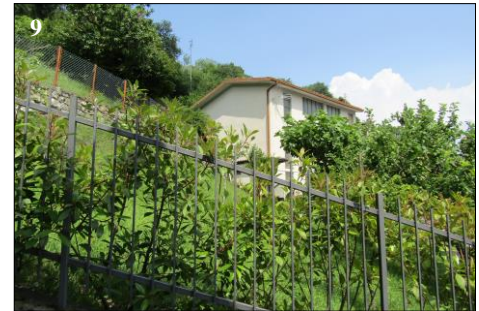
Posizione 9: (ripresa dal basso verso NE) non vi è traccia di alcun alveo in questa posizione

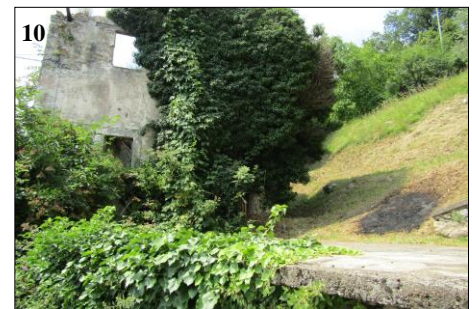
Posizione 10: (ripresa dal basso verso NW) non vi è traccia di alcun alveo in questa posizione

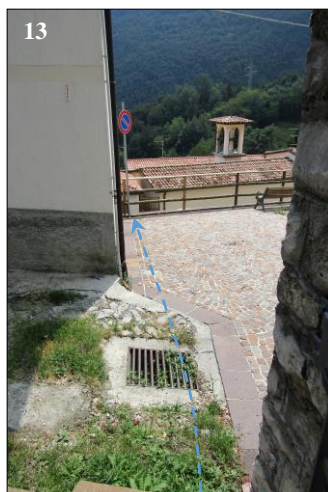
Posizione 13: ripresa dall'alto verso il basso; il percorso delle acque cartografato nel RIM è indicato in blu

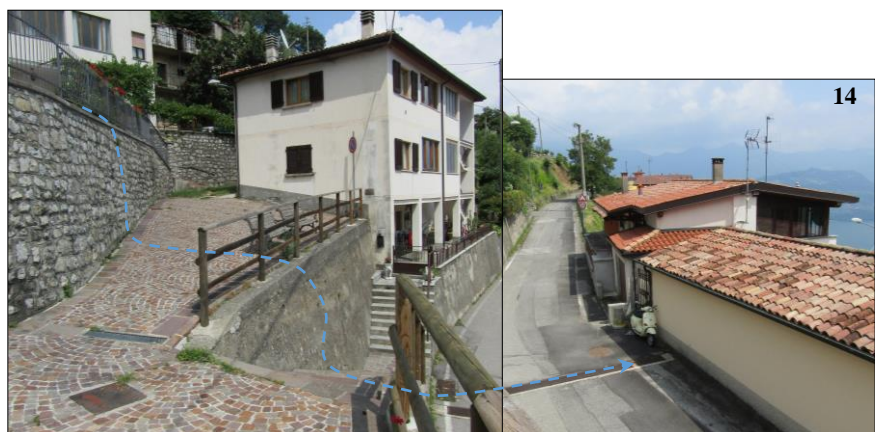
Posizione 14: ripresa dall'alto verso il basso; il percorso delle acque cartografato nel RIM è indicato in blu

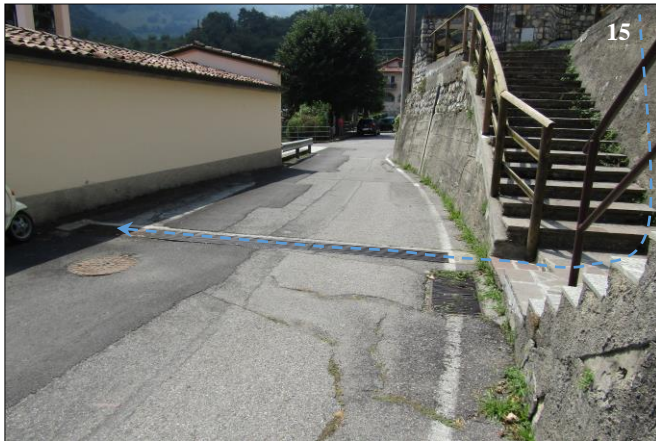
Posizione 15: ripresa dal basso verso l'alto (dettaglio della ripresa 14); il percorso delle acque cartografato nel RIM è indicato in blu

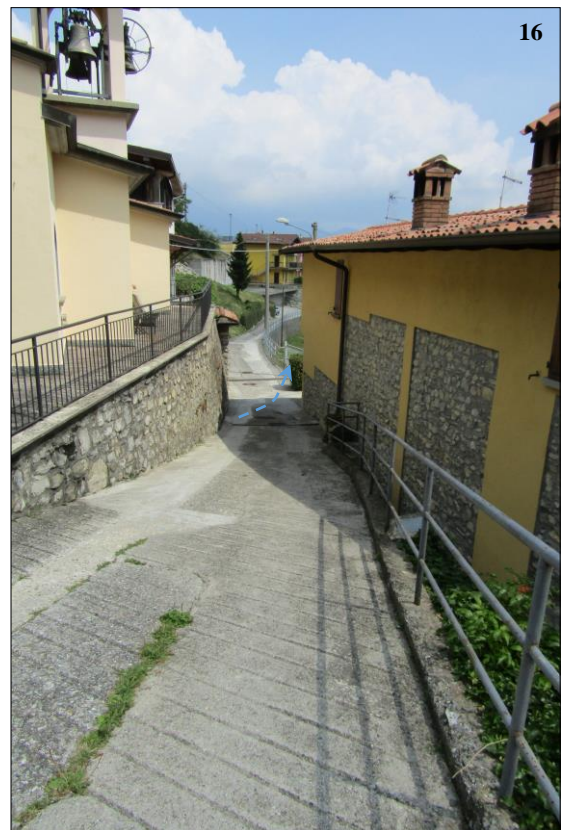
Posizione 16: ripresa dall'alto verso il basso: il percorso delle acque cartografato nel RIM è indicato in blu

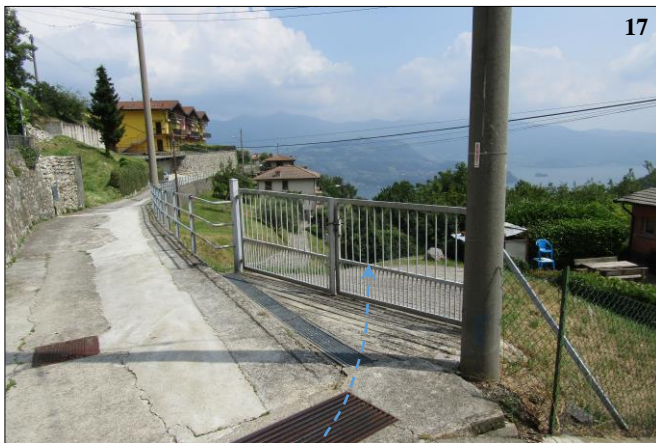
Posizione 17: ripresa dall'alto verso il basso: dettaglio dell'immagine precedente, in cui si vede il punto di fuoriuscita delle acque dalla griglia e la prosecuzione delle stesse lungo la linea di massima pendenza nell'impiuvio sottostante; il percorso delle acque cartografato nel RIM è indicato in blu

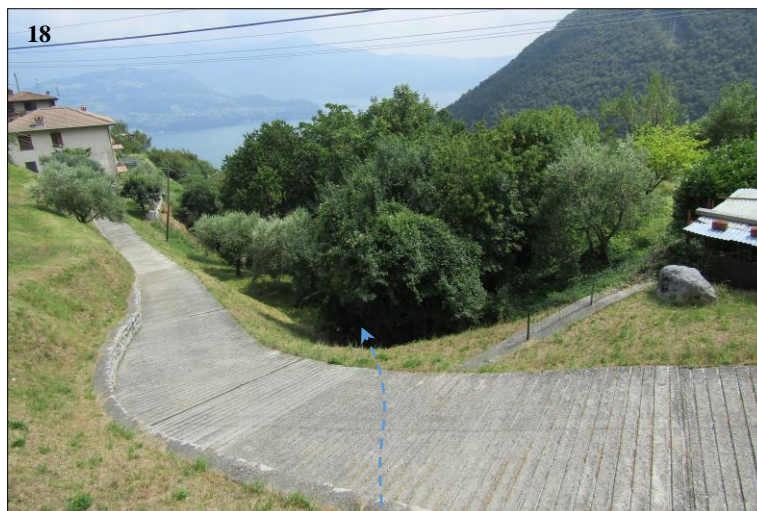
Posizione 18: ripresa dall'alto verso il basso: il percorso delle acque cartografato nel RIM è indicato in blu
